**Sint-Rochuskapel**

Oudeheerweg 11 / St.Rochusplein  
9051 SINT-DENIJS-WESTREM

| inspectiedata | 17/03/2021 |

42484-2021-B Sint-Rochuskapel 9051 SINT-DENIJS-WESTREM

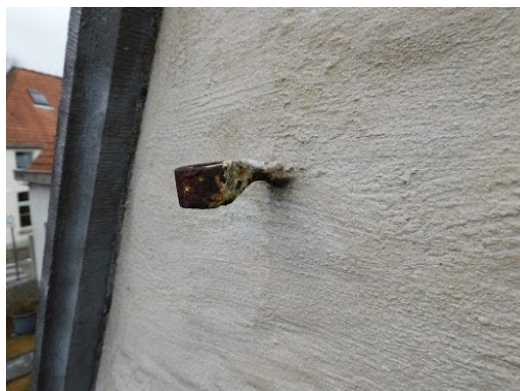
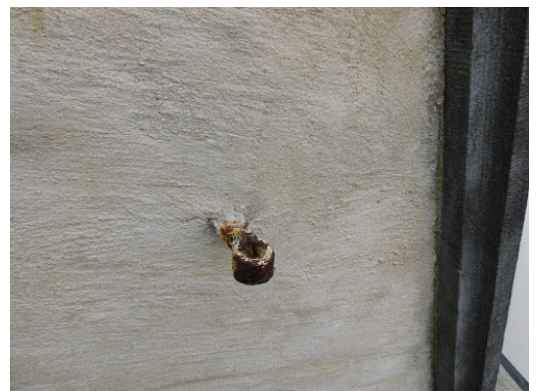
toestand In de topgevel zitten twee smeedijzeren draagbeugels (vermoedelijk voor vlaggenmasten of fakkels).

De beugels zijn roestig en kunnen daardoor druipsporen nalaten op het schilderwerk van de gevel.

toelichting advies Ontroest en schilder de beugels met een roestwerende verf.

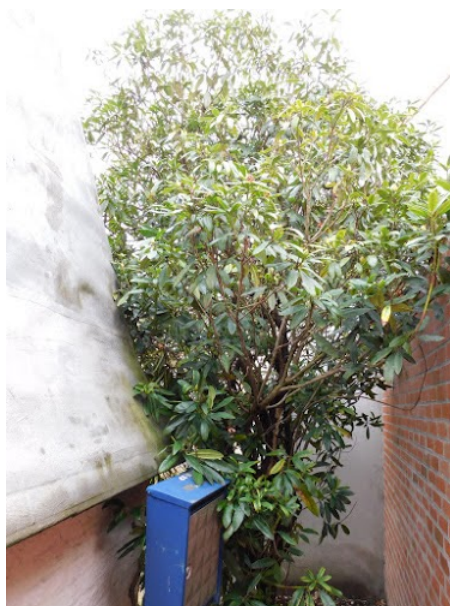
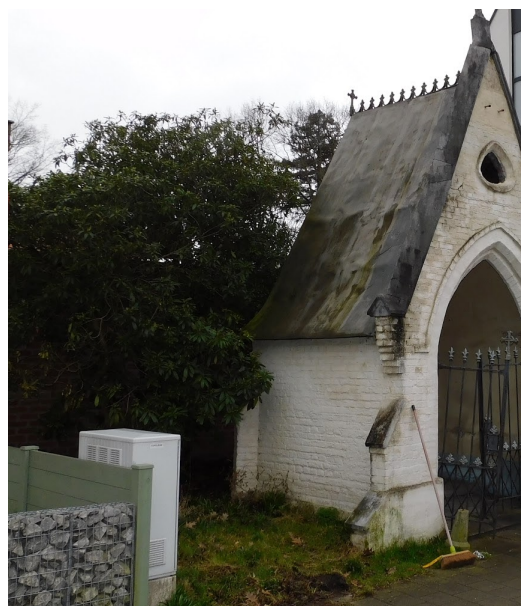
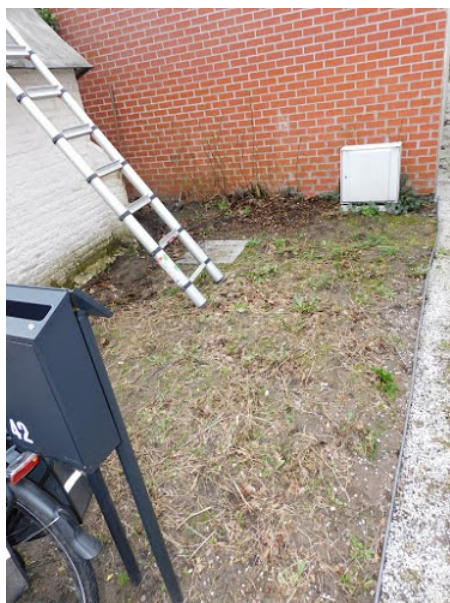
toestand De rhododendron aan de achterkant van de kapel is wat wild gegroeid en meerdere takken zwiepen over de dakbedekking.

Dit kan schade veroorzaken aan de zinken bekleding.

Tegen de achtermuur schieten heel wat loten uit (vermoedelijk linde of sering).

toelichting advies Snoei tijdig de grote rhododendron.

Zorg ervoor dat nieuwe scheuten worden gerooid of in toom worden gehouden.

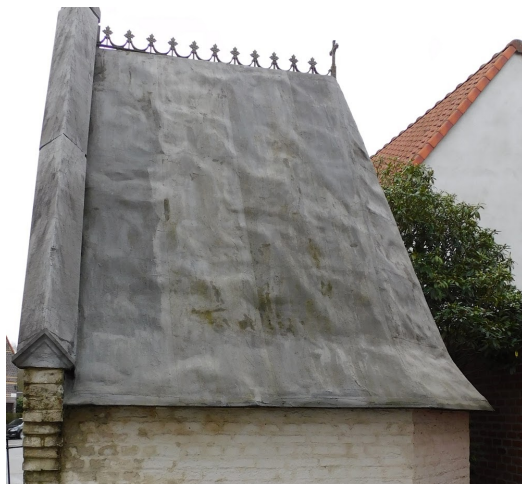
toestand De zinken dakbedekking is momenteel voorzien van een dikke bescherm laag (coating) waardoor de toestand van het zink niet na te gaan is. Gezien de coating mag verondersteld worden dat het metaal fel verweerd en plaatselijk waterdoorlatend was.

Plaatselijk zien we enkele loslatingen van de soldeernaden.

De bekleding staat fel gebold.

*bolstaande zinkbekleding*

toelichting advies De zinken bekleding is aan vernieuwing toe:

- Verwijder de oude zinkbekleding.
- Zorg voor een degelijk onderdak (beboarding).
- Zorg voor goede aansluitingen op de topgevel.

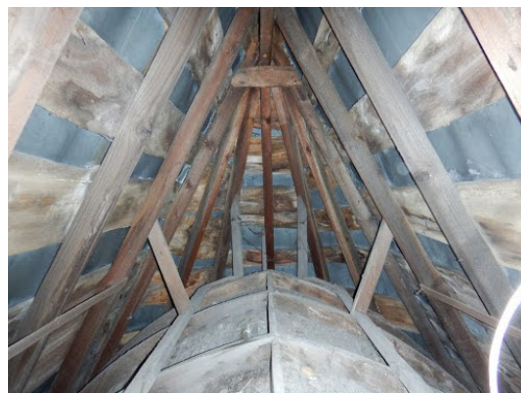
De onderdakbeboarding is vrij summier uitgevoerd met ver uiteenliggende beplanking wat de draagkracht voor het zink plaatselijk verzwakt.

*wijd uiteen liggende bebording*

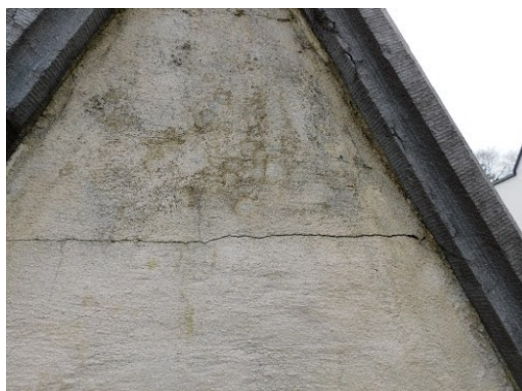
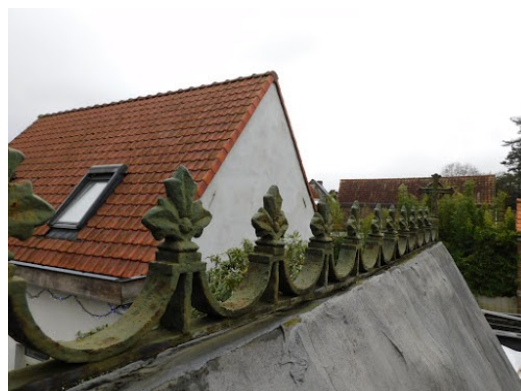
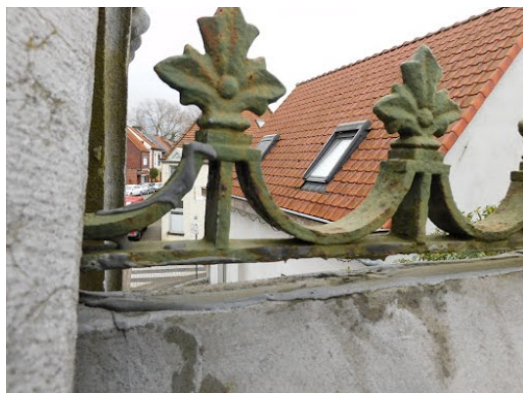
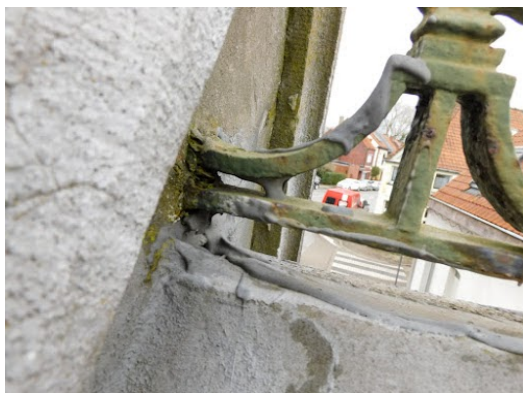
toestand Het smeedijzeren hekwerkje dat de nok siert is fel aangetast door algen en plaatselijk komt roestdoorslag voor.

Ter hoogte van de doorgang in het metselwerk van de voorgevel is door roestvorming het ijzer fel uitgezet (roestexpansie).

Daardoor is het metselwerk in de voorgevel gebarsten .

toelichting advies Reinig het smeedwerk op de nok.

Ontroest en behandel tegen roest (gebruik van roestwerende verf).

Behandel het ijzer dat in de baksteen zit vervat door voldoende vrij te maken, de roestschilfers (roestexpansie) te verwijderen en goed tegen oxidatie te beschermen. Zorg ervoor dat dit ijzer tegen de buitenlucht is afgeschermd.

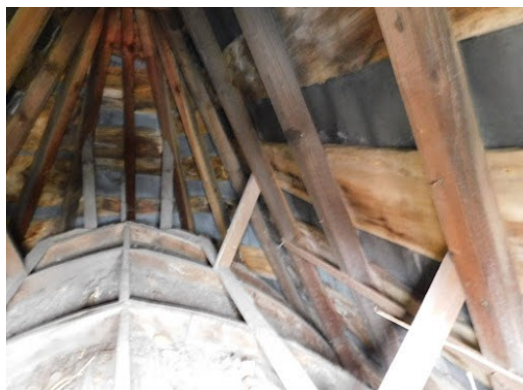
toestand Door het kleine voorvenster is niet duidelijk wat de toestand van het kaphout is langs de gewelven. Aantasting door schimmels of insecten of verzwakking door waterinfiltratie is aldus niet duidelijk. De overige zichtbare delen zijn in goede staat en de kapconstructie is nog voldoende stevig.

toelichting advies Controleer bij het wegnemen van de zinkbekleding wat de toestand van de kapconstructie is ter hoogte van de gewelvbogen.

- Indien nodig behandel de onderdelen tegen insectenvraat.
- Waar nodig voer herstellingen of vervangingen uit aan te fel aangetaste of verrotte onderdelen.
- Voer een preventieve houtbehandeling uit tegen houtborende insecten.

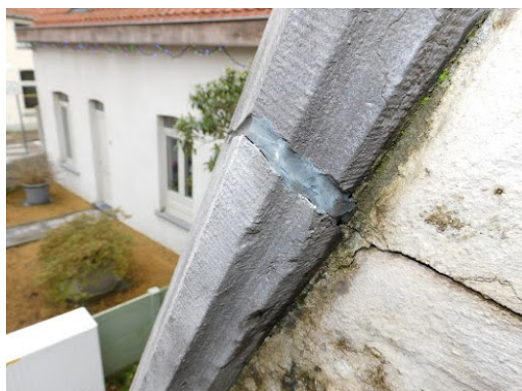
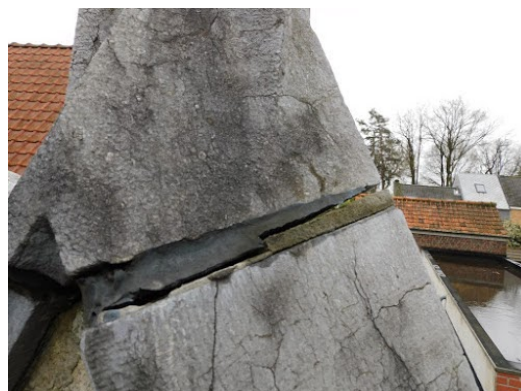
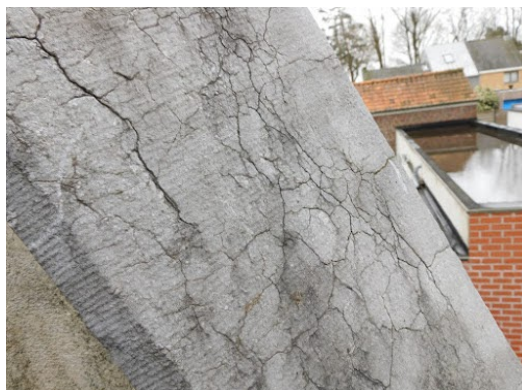
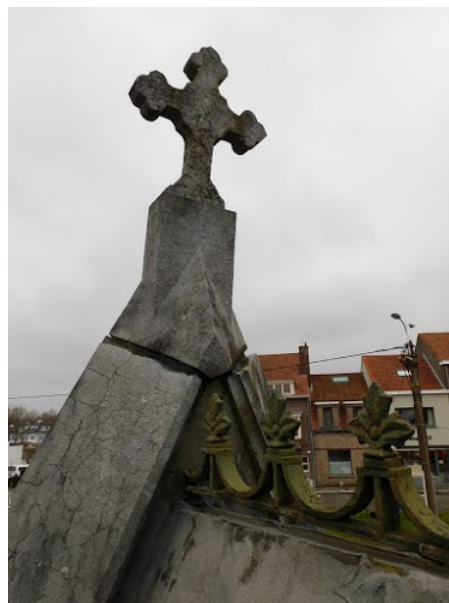
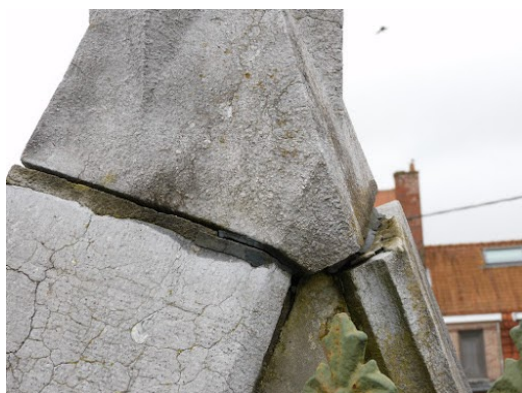
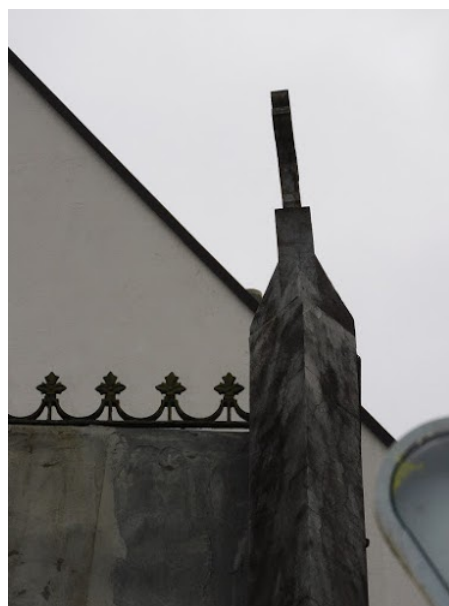
toestand Indertijd is een elastische (mogelijks niet compatibele) voegkit tussen de dekstenen van de topgevel aangebracht.

Deze sluit niet overal goed meer aan met de natuursteen waardoor water kan infiltreren in het onderliggend metselwerk met vocht- en vorst schade tot gevolg.

De natuursteen is plaatselijk (noordzijde) gebarsten.

Algemeen is het oppervlak fel gecraqueleerd en kan aan de oppervlakte door vorst verschilfering en afkalven van scherven van de steen voorkomen. Het getuigt van een mindere kwaliteit van de natuursteen.

Het topkruis staat scheef doordat de sluitsteen met tuit gekanteld is door vocht- en vorstschade.

toelichting advies Hervoeeg de natuursteen.

Behandel de natuursteen tegen afschilferen (eventuele harsbehandeling).

Reinig de steen.

Herplaats de tuit met kruis.

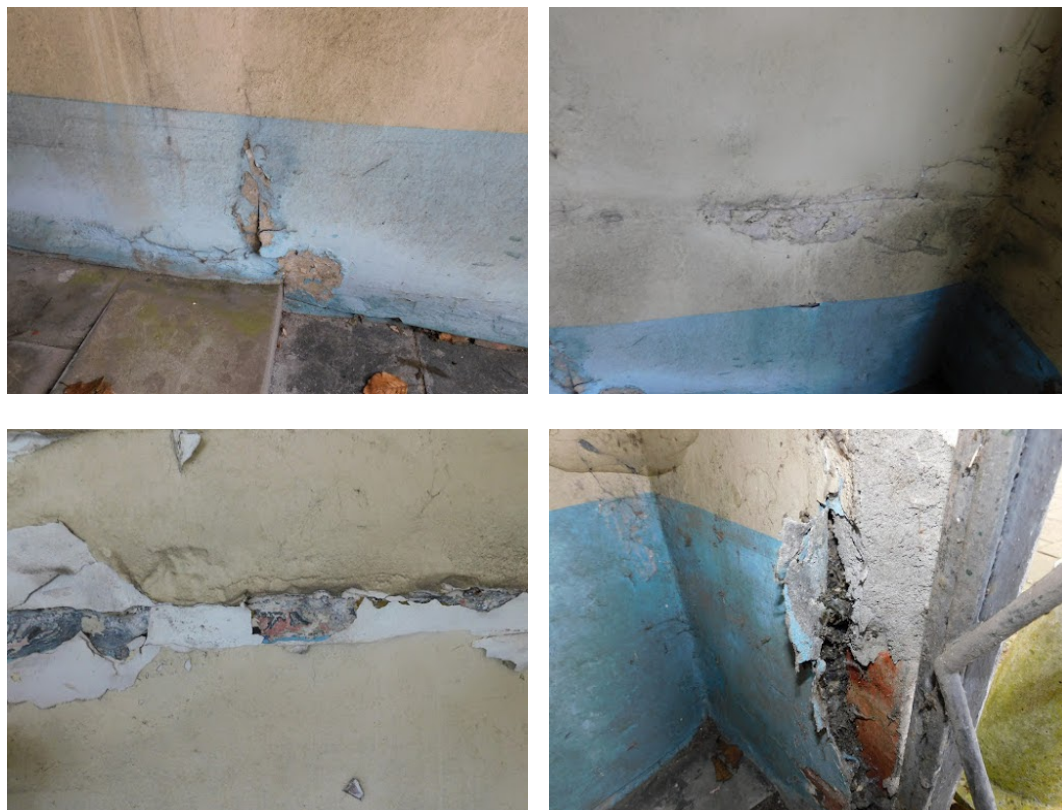
**toestand** Er is een hoge concentratie aan vocht in het metselwerk. Dit is vooral te wijten aan opstijgend vocht. Daartoe is indertijd een zinken bekleding tegen de binnenwand genageld. Het zink is fel verweerd en op meerdere plaatsen komt het los. Dit is ook maar een tijdelijke oplossing en het vocht wordt daarmee niet geweerd, integendeel, het blijft in het metselwerk en zorgt voor een vorstgevoelige situatie waarbij het metselwerk ernstig kan beschadigd worden. Bovendien oogt het ook niet esthetisch.

**toelichting advies** Breng een sperlaag in het metselwerk aan tegen opstijgend vocht:

- Verwijder de zinken binnenbekleding.
- Verwijder alle deklagen (eventueel schilderwerk en pleisterwerk) dat zich nog onder de metalen bekleding bevindt.
- Laat het geheel een tijd lang uitdrogen (1 jaar).
- Breng een sperlaag aan (vb. impregneren onder druk, onderkappen en een folie plaatsen,...).
- Herpleister het geheel en breng nadien de nodige afwerklagen aan.

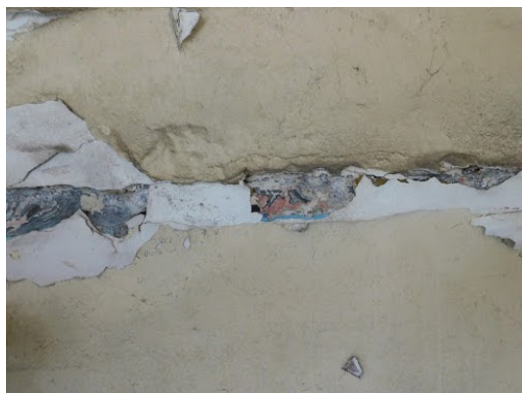
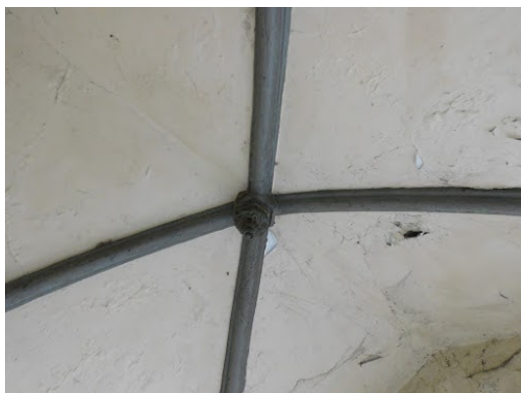
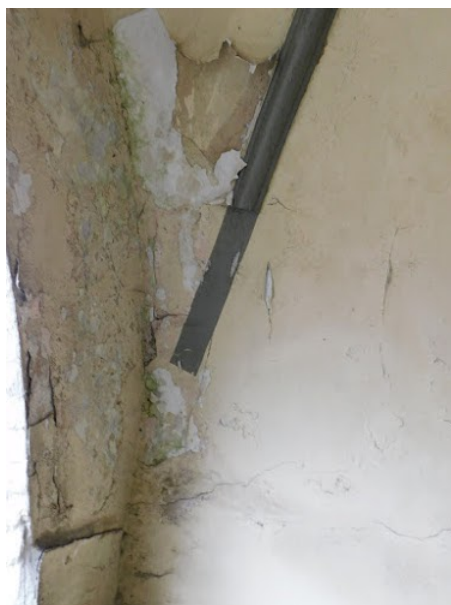
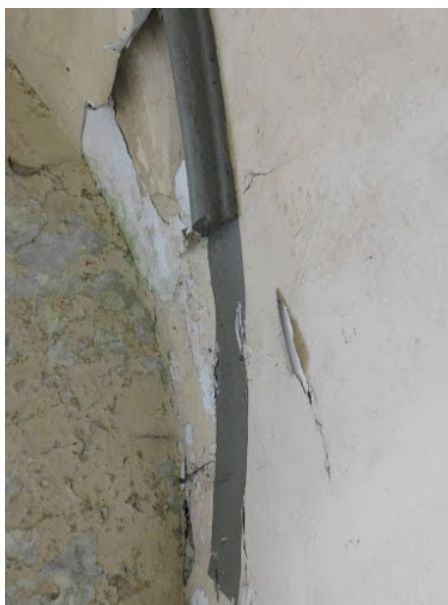
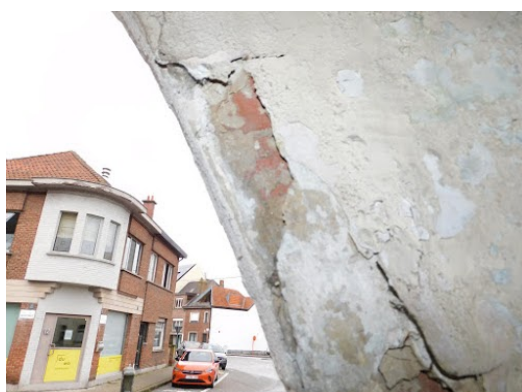
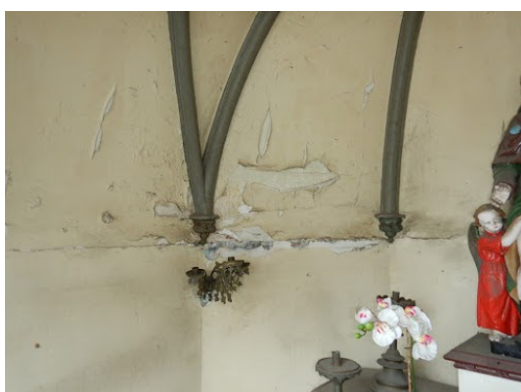
toestand We nemen afbladderend pleisterwerk waar en de afwerklagen schilferen op meerdere plaatsen af.  
Een deel van de uitgewerkte ribben van het gewelf is afgefallen.  
Het schilderwerk is vervaald, vervuild en bladdert af.

toelichting advies Vervang en/of herstel het pleisterwerk.  
Voer de nodige herstelwerken uit aan de ribben van het gewelf.  
Werk het geheel esthetisch af naar origineel model.

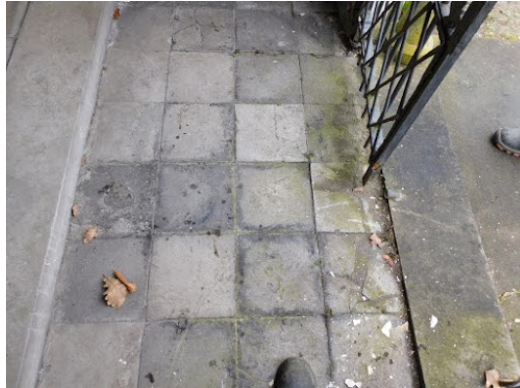
toestand De vloer bestaat uit zogenaamde "Doornikse zwarte" tegels. De tegels zijn fel verweerd en op meerdere plaatsen zijn tegels gebroken en verzakt.

toelichting advies Herplaats of vervang de vloeren naar origineel materiaal.

- Zorg voor een betere bedding.
- Herplaats de vloertegels.

- Plaats degelijke plinten.

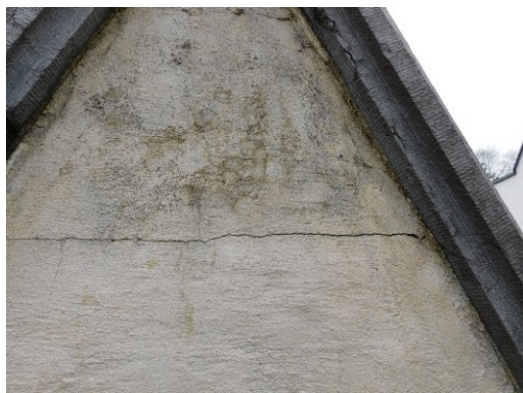
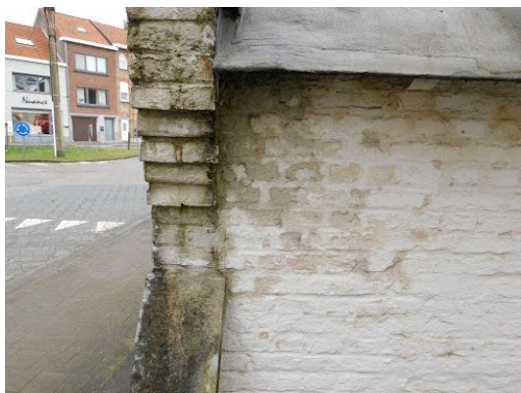
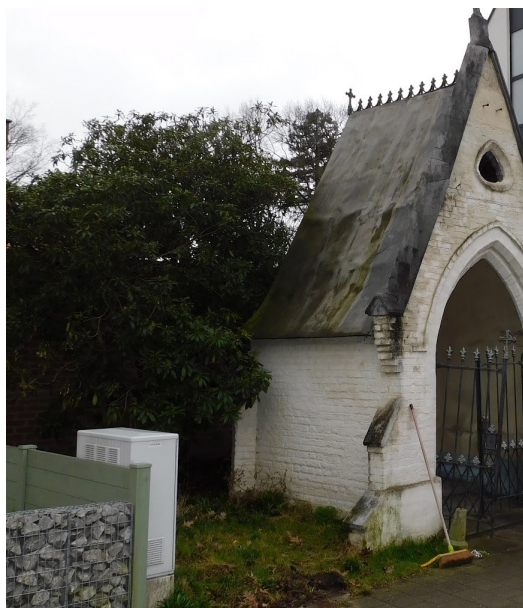
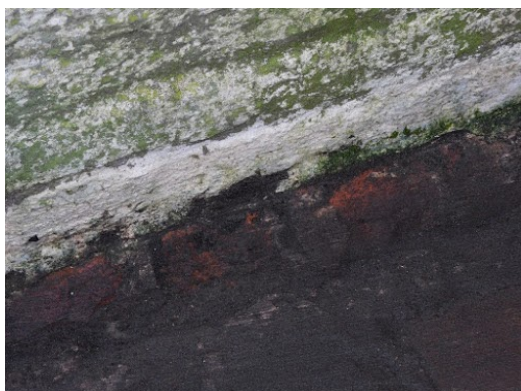
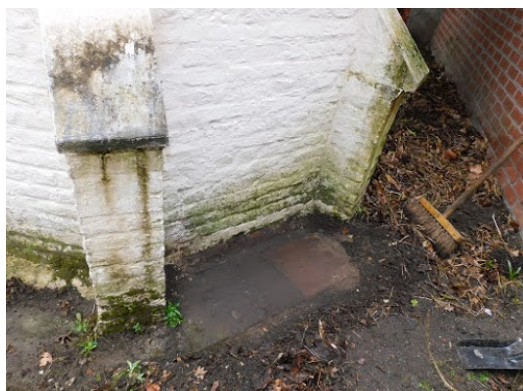
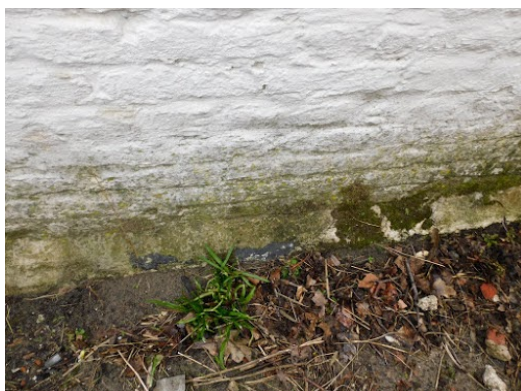
toestand Volgens oude foto's was geen kaleisel aangebracht op de gevels. Het metselwerk stond bloot terwijl nu een kaleilaag is aangebracht op alle buitengevels.

De kaleilaag is verweerd en vervuild. Plaatselijk is door waterdrup felle algengroei merkbaar. Ter hoogte van de euziedrup en ingevolge spatwater is ter hoogte van het plaveisel felle algengroei en plaatselijk fel verweerd schilderwerk merkbaar.

toelichting advies Bij de restauratie kan uitgemaakt worden of men de kapel in zijn oorspronkelijke, dan wel geschilderde versie wil behouden.

De vochtuishouding van het metselwerk vraagt evenwel om een degelijke behandeling waar kaleisel wel gepast lijkt. De pure kalk reguleert de vochttoestand in de baksteen en is ademend.

Dit kan pas gebeuren indien de kapel beter gevrijwaard wordt tegen opstijgend vocht (zie rubriek baksteenmetselwerk).

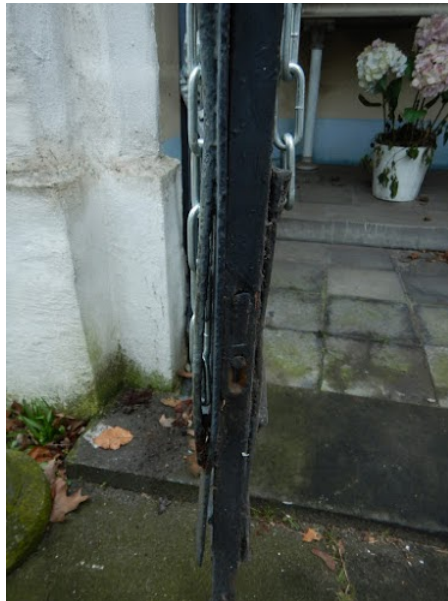
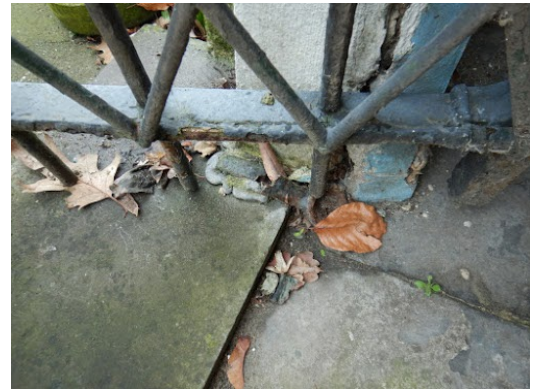
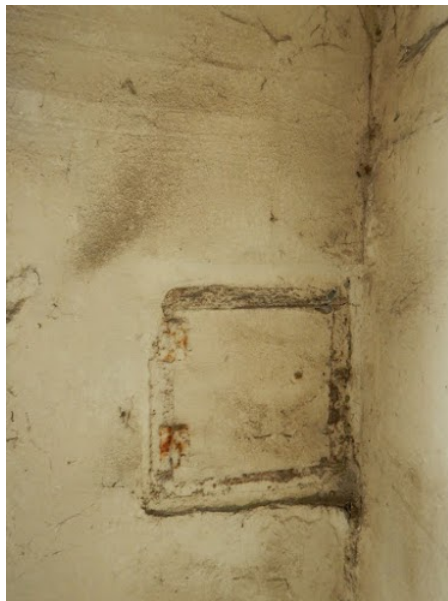
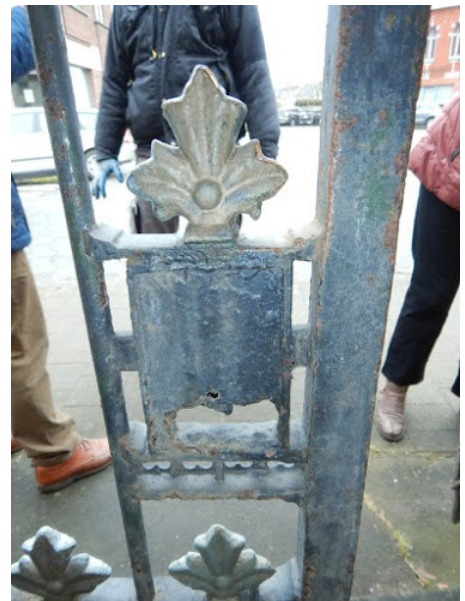
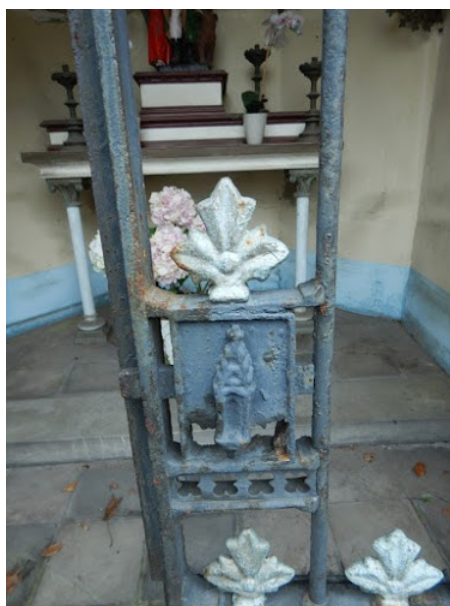
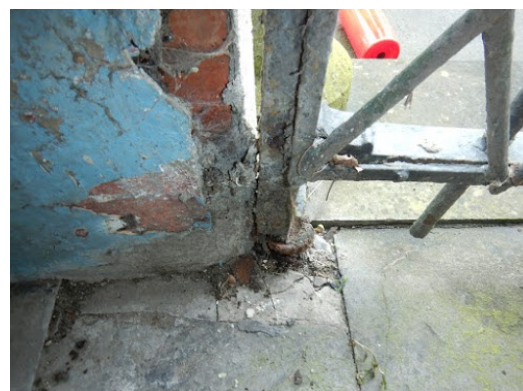
toestand Het hekken is niet meer stabiel:

- De pivotpunten zijn versleten, doorgeroest of verzakt.
- De hekkenvleugels draaien niet meer correct.

- Het slot en de makelaar zijn verroest en werken niet meer.
  - Het geheel is roestig en de verflagen zijn verweerd.
  - De scharnierbeugels dreigen door roestexpansie het metselwerk te beschadigen.
- OOok het offerblokje in de muur vertoont roest en is dichtgeschilderd.

toelichting advies Voer de nodige herstellingen en afwerklagen uit aan het hekkenwerk alsook aan het offerblokje in de muur.

- Ontroest waar nodig,
- Breng nieuwe pivotpunten aan in de grond.
- Vervang de makelaar en het slot.
- Ontroest en maak de offerblok weer werkzaam.

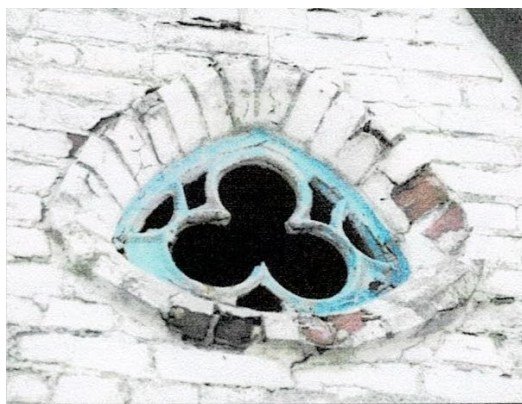
toestand Vermoedelijk (zie oude foto) zat een gietijzeren raamstructuur in het raamnische boven in de voorgevel.

*vroegere situatie met een gietijzeren raamframe*

toelichting advies Doe onderzoek naar de oorspronkelijke staat van het raam in de voorgevel (eigenaar, heemkundige kring, oude plannen....).

Plaats een nieuwe raamstructuur naar origineel model.

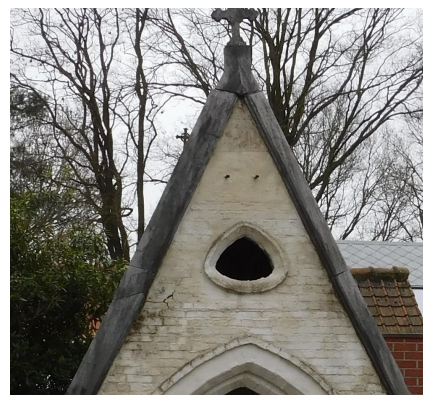
Dit is momenteel niet meer aanwezig.

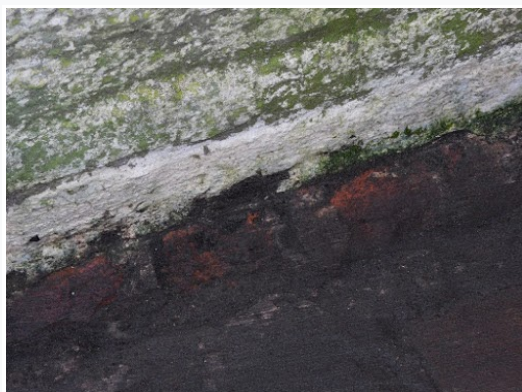
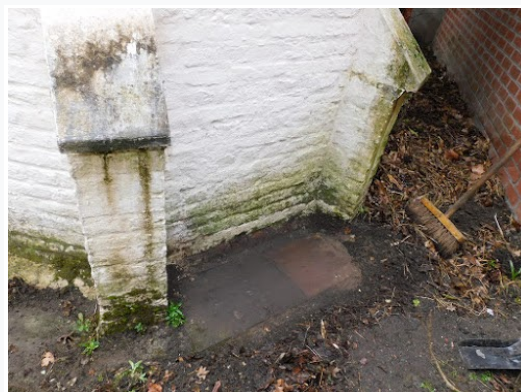
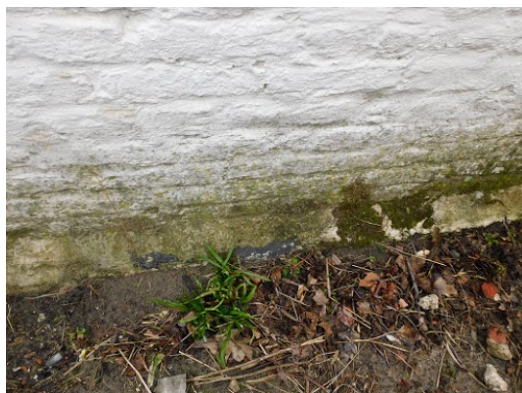
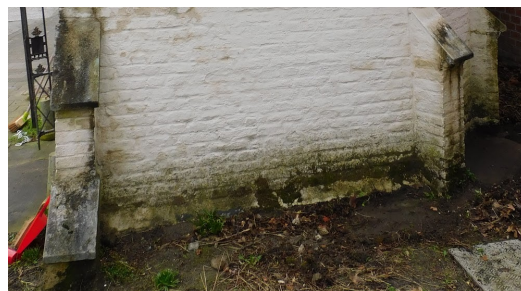
toestand De afdrup van het zinken dak zorgt voor veel spatwater op de voetpadtegels en daardoor de muren fel belast met vocht.

Algen en verweerd kaleiwerk getuigen van een hoge vochtbelasting op die plaatsen.

toelichting advies Zorg voor een goede afwatering rondom de kapel:

- Leg eventueel een drainagebuis rondom de kapel.
- Dit kan ook met een degelijk grindpad rondom.
- Eventueel de helling van de stapstenen aanpassen zodat het water minder opspat.

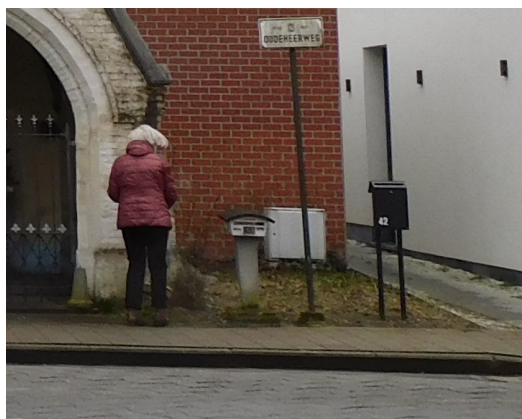
toestand Momenteel staan twee brievenbussen in het zijprieeltje naast de kapel.  
Dit is vrij storend voor het algemeen zicht op het geheel. Esthetisch horen de brievenbussen hier niet.

toelichting advies Probeer in samenspraak met de burens een betere plaats te bepalen voor het plaatsen van de brievenbussen.

Probeer ook het straatnaambord een betere esthetische plaats te geven.
